**PROGRAM  
PRAC KONSERWATORSKICH  
DLA REMONTU DACHU BUDYNKU  
PRZY ULICY WOLNOŚCI 25  
CERWIONCE - LESZCZYNACH**

Lokalizacja: Czerwionka, Wolności nr 25  
Gmina Czerwionka-Leszczyny

Inwestor: Zakład Gospodarki Mieszkaniowej

Listopad-grudzień 2010r.

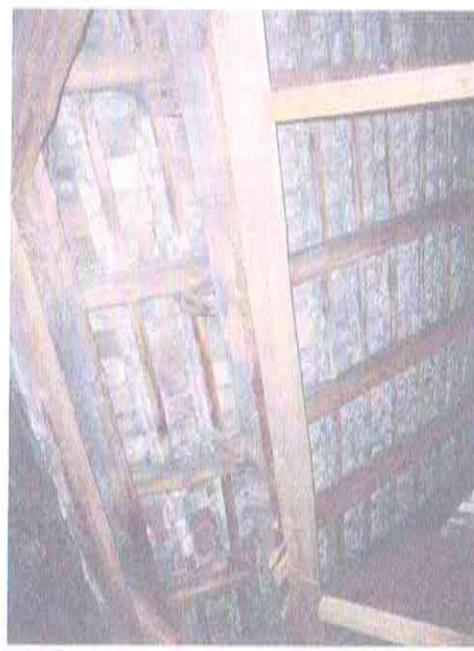
Płatwie pośrednie są nienaznaczone spękanie wzdłużne na całym obwodzie. Spekana te mogą być objawem prostokątnej części w ścianie szczytowej północno-zachodniej. Płatwy pośrednie wykazują znacne ugięcie, (wtórnego podstemplowanego), widoczne są odbarwienia i uszkodzenia, będące efektem korozji biologicznej, działania wilgoci, wynikłe z miejscowych wcześniejszych nieszczelności dachu. Belka jest miejscowa spróchniała, kwalifikując się w całości do wymiany. Uszkodzenia płatwi obrazują zdjęcia nr 1 i 2.

Fot. nr 1. Uszczerb i podparcie płatwi w luku na północno-zachodniej.

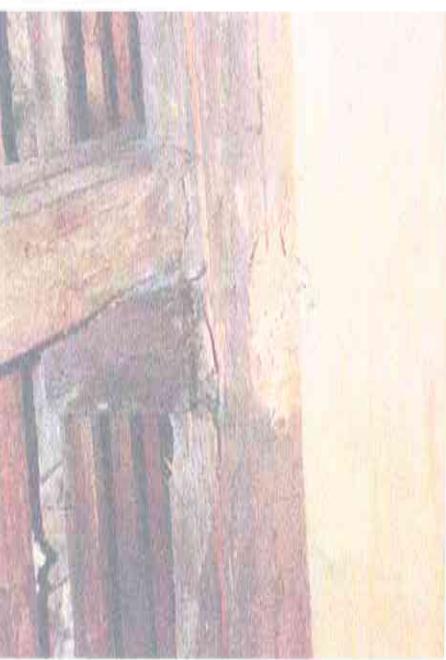
Fot. nr 2 Wypróchnienie igieł piatwi w lukarnie północno-zachodniej.

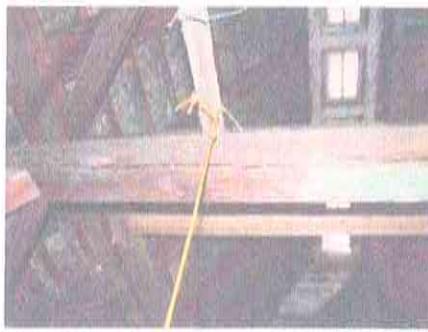
Największe zniszczenia występują w obrębie narożnego słupa podtrzymującego konstrukcję muru pruskiego w narożu północno-zachodnim, pękniętego na znacznej głębokości przekroju, na całej jego wysokości i noszącego słady wypróchnienia. Słup kwalifikuje się w całości do wymiany. [Zdj. nr 3,4].

Fot. 3,4 Uszkodzony słup podtrzymujący piatwę w lukarnie północno-zachodniej.

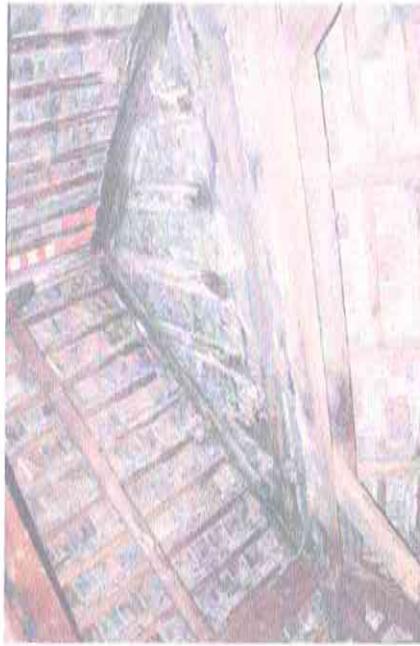
Fot. 5 Półszczyt od strony północno-zachodniej.

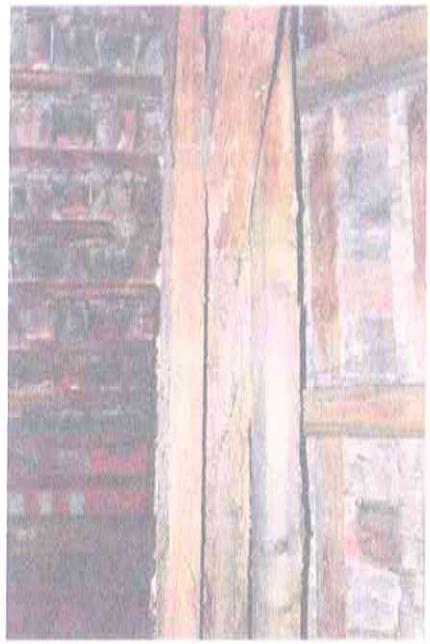
Fot. 8 Uszkodzenia płatwi pod murami prostymi w północno-zachodnim  
szczytce.

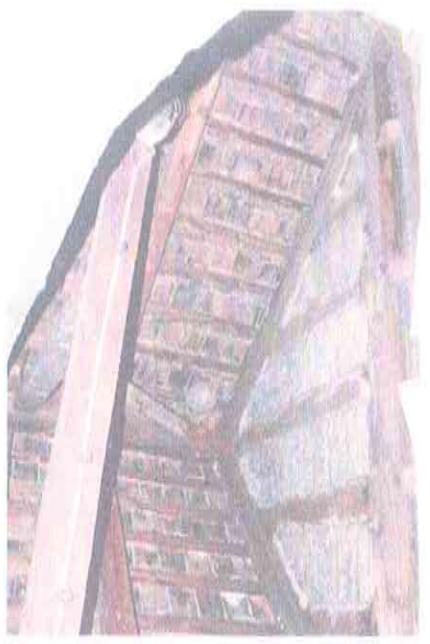
Fot. 9 Szczyci głotudniowo-wschodni.

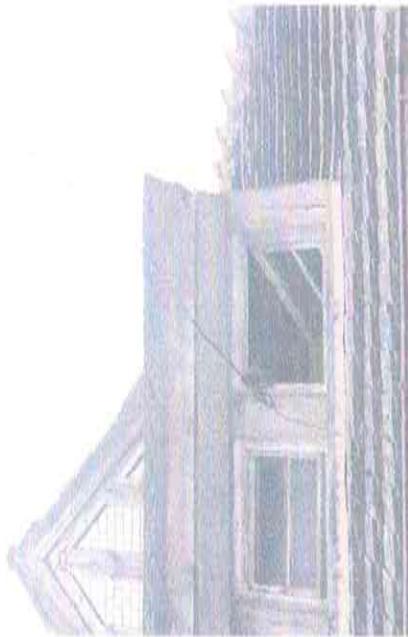
Deskowanie na ścianach bocznych, będące pod wpływem długotrwałego działania wilgoci, odbarwione, częściowo poddane korozji biologicznej, do wymiany. Pionowe elementy konstrukcyjne pomiędzy oknami nieznacznie spękanie, odbarwione, drobne ubytki i zniszczenia drewnianego okapu.

Stocarka okienna drewniana, kreskowej konstrukcji, naturalnie zużyta, do wymiany odtworzeniowej. Zniszczone obróbki blacharskie.

Fot.10  
Fragment lukarny w  
szczytach północno-  
zachodnim

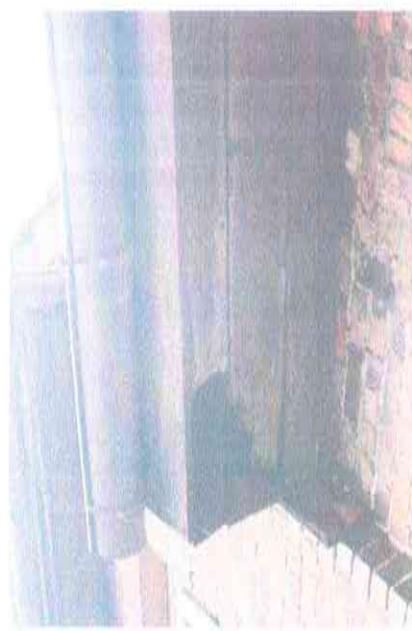
Okap dachu - deski tworzące skrzynię okapu dachu miejscowo uszkodzone, z ubytkami.

Fot.13 Widoczne uszkodzenia, ubytki drewnianego okapu dachu - destosowanie do wymiany.

Wykonać nowy okap dachu na zasadzie odtworzeniowej, z drewna budowanego impregnowanego, malowanego w kolorze palisander

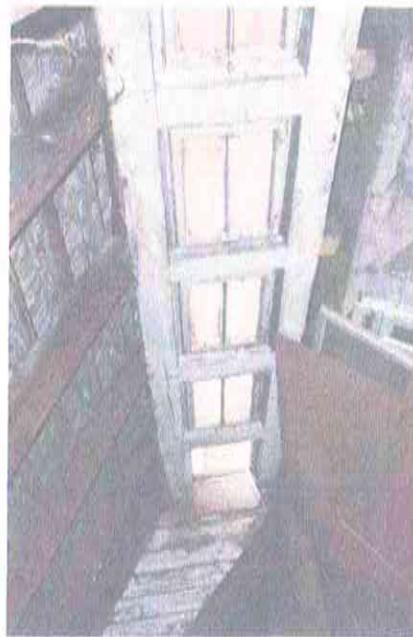
Fot.11  
Lukarna w szczytach  
północno-zachodnich.

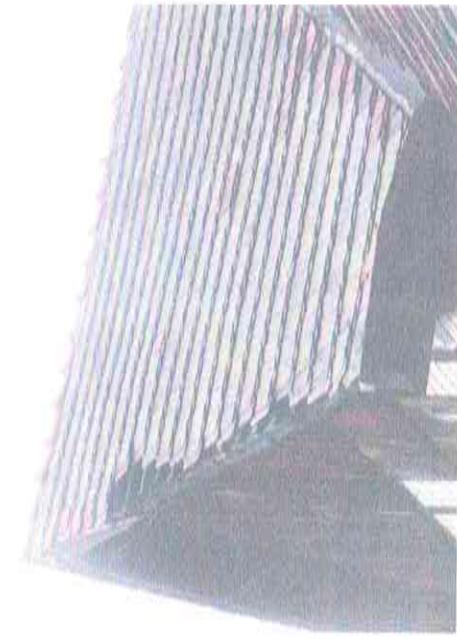
Pokrycie dachowe - pokrycie dachowe z dachówkami kąpiówkami, kładzionej pierwotnie na sucho, miejscowo nieszczelne, wykazuje drobne prześwitły. Pojedyncze dachówki obłuzowane, stwarzające ryzyko osunięcia z podłaci dachowej, braki dachówek na krawędziach lukarn w elewacji frontowej. Widoczne wcześniejsze lokale naprawy pokrycia, przekładki, położenie dachówek na zaprawie cementowej, prawdopodobnie jako działanie naprawcze, mające na celu usunięcie nieszczelności pokrycia.

Fot. 14 Falista w elewacji frontowej - od strony zachodniej, ubity dachówek na krawędziach dachu.

Ze względu na znaczny stopień zużycia istniejącego pokrycia z dachówki karpiówki należy wykonać nowe pokrycie dachu z nowej analogicznej ceramicznej dachówki karpiówki.

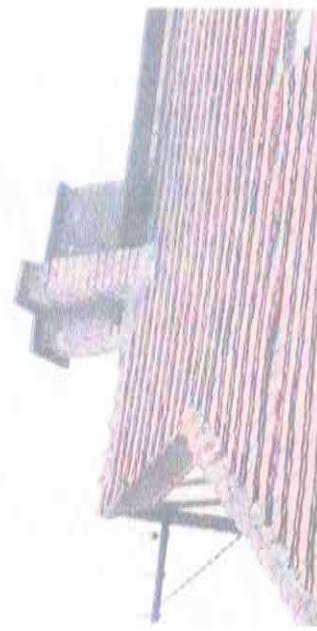
Kominy - Konstrukcja kominów wykazuje znaczy stopień degradacji. Kominy wykonane ze zwykłej cegły ceramicznej, nie klinkierowej, noszą ślady erozji w wyniku cyklicznych procesów zawiązania i przemarzania. Brak właściwie wykonanych zwiercięć w postaci gzymsov i czap kominiarskich, cegły miejscowości obilżowane, pokryte nawaświetleniami atmosferycznymi.

Fot. 16 Kominy dachowe w zachodniej części budynku.

Kominy należy przemierować wykorzystując pełną regę klinkierową klasy co najmniej 25 z odtworzeniem istniejących zwierzeń w formie gzymsov. Fugowanie spoin gotowymi zaprawami mrozoodpornymi dostosowanymi do cegły klinkierowej (typu trisowego) w kolorze szarym. Wykonać nowe obróbki biało-biały biały powlekanej w kolorze dachówki.

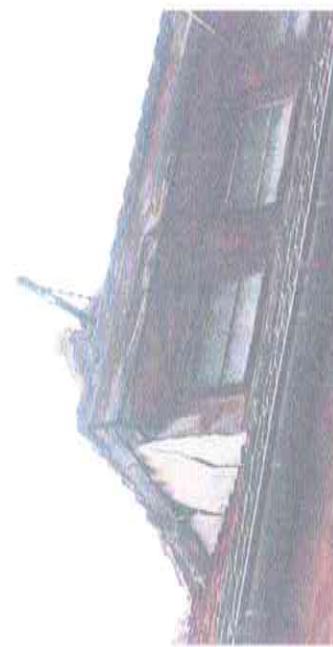
Obróbki białożarskie - obróbki białożarskie bocznych ścianek lukarn w wielu miejscach uszkodzone, odsztalcone, nie spełniające swojej izolacyjnej roli. Obróbki białożarskie koszy, kominów, rynny i rury spustowe - podobnie w złym stanie technicznym, do wymiany. Rynny, stalowe, miejscowo odsztalcone w wyniku działania wysokiej temperatury, nie zabezpieczają przed zalewaniem ścian od wód opadowych.

Fot. 17 Lukama w pokudniowo-wschodniej części budynku.

Demontaż zniszczonych obróbek biało-biały gzymsov, kostek, okien pokładowych, lukarn oraz kominów. Wykonanie nowych obróbek z blachy powlekanej w kolorze czerwonym.
