## **V. PROGRAM PRAC KONSERWATORSKICH DLA REMONTU ELEWACJI Z MUREM PRUSKIM**

**PROGRAM  
PRAC KONSERWATORSKICH  
DLA REMONTU FRAGMENTU ELEWACJI Z  
MUREM PRUSKIM W BUDYNKU PRZY ULICY  
KOMBATANTÓW NR 1 CZERWIONCE -  
LESZCZYNACH**

**Lokalizacja:** Czerwionka, ul. Kombatantów nr 1  
Gmina Czerwionka-Leszczyny

**Inwestor:** Zakład Gospodarki Mieszkaniowej  
Czerwionka-Leszczyny, ul. Ligonia 5

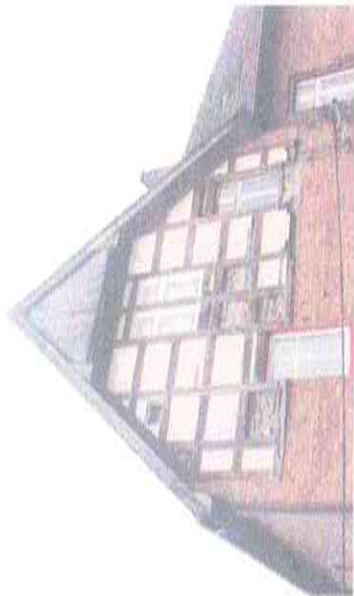
Fragment elewacji od strony podwórza z murem pruskim. (Fot. nr 1)

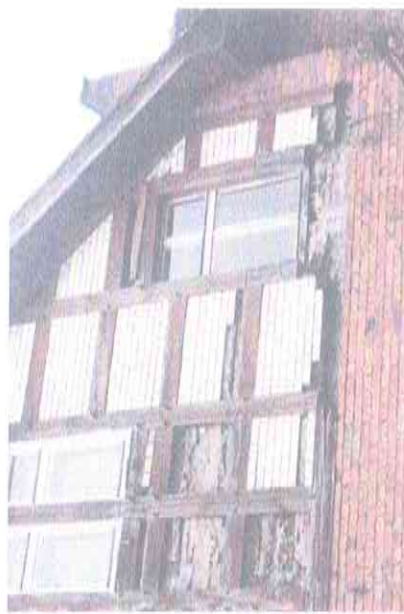
Największemu zniszczeniu uległy belki podwalinowe konstrukcji. Belka po prawej stronie ryzalitu praktycznie na 3/4 długości nie istnieje, pozostały fragment spękany, odbarwiony, wypróchniały. Belka po lewej stronie ryzalitu spękana z licznymi ubytkami, wypróchnieniami na całej długości, obłuzowana. Fragmenty przykładowych zniszczeń pokazują zdjęcia nr 2 i 3.

Fot. nr 2 Brak podwaliny prawej stronie ryzalitu.

- Odtworzyć brakujące drewniane elementy konstrukcji muru pruskiego na zasadzie odtworzeniowej (podwaliny, rygle pod oknem po prawej stronie ryzalitu).

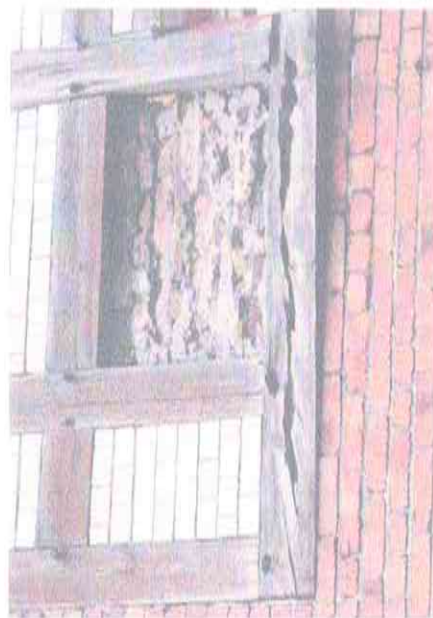
Fot. nr 3. Spękana, wypróchniała podwalina po lewej stronie ryzalitu.

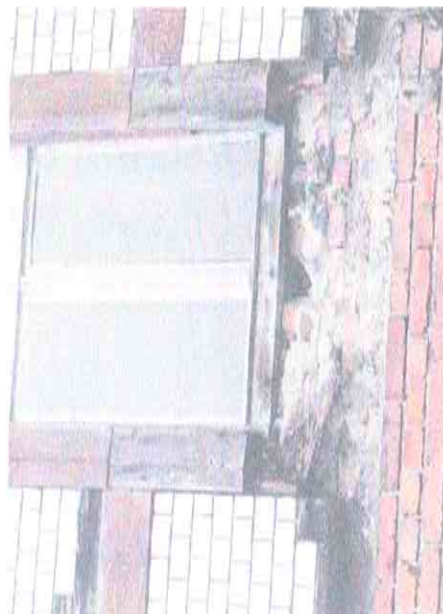
Większość pionowych i poziomych elementów konstrukcji osiada wzdłużne spękania, będące efektem naturalnej pracy drewna. W części elementów konstrukcji widoczne są ślady wcześniejszych napraw, np. prawdopodobne usunięcia zniszczonych fragmentów i utworzenie w nowym materiale. (Fot. nr 4).

Fot. nr 4  
Widoczne ślady po wcześniejszych pracach naprawczych konstrukcji - wymiana zniszczonych fragmentów słupów, pozostałości pod oknem wypróchniałych belek. Brak okiennego parapetu.

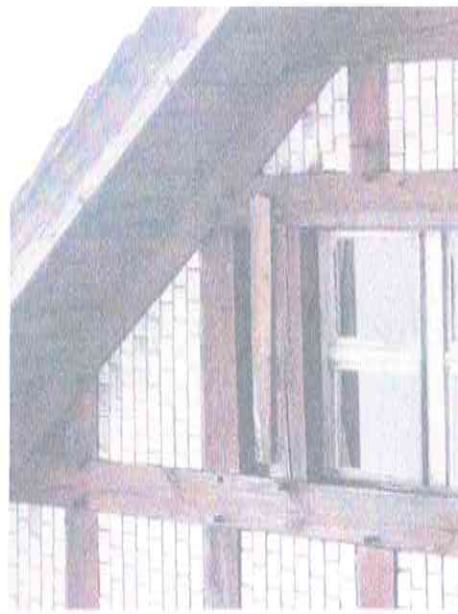
Większość konstrukcji nosi ślady odbarwień oraz dawnych powłokach malarskich. Widoczne wtórnie obłuzowane elementy drewniane. (Fot. nr 5)

Fot. nr 5  
Wtórny obłuzowany element drewniany nad oknem.

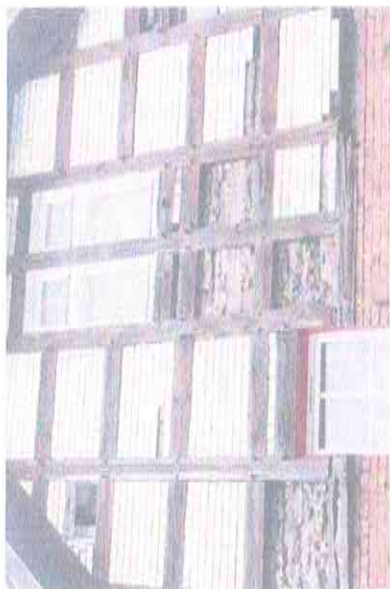
Ceramiczne wykończenie zewnętrznych płaszczyzn muru pruskiego wykazuje zniszczenia. Na kilku płycinach, (ok 30% powierzchni) całkowity brak jest licowanych szklanych kształtek i odsłonięty jest rdzeń muru. Należy liczyć się z możliwością występowania fragmentów gluchych i częściowo obłuzowanych dalszych fragmentów licowania, co możliwe będzie do stwierdzenia dopiero po ustawieniu rusztowania na budowie. Całość zachowanej powierzchni licowej jest silnie zabrudzona, pokryta nawarstwieniami, widoczne są drobne ubytki lub spękania kształtek oraz wtórne fugowania.

Fot. nr 6. Braki licowych kształtek na znacznych płaszczyznach muru wtórne okno w pasie poddasza.

- Ze względu na braki istniejącej okładziny na znacznych płaszczyznach muru pruskiego możliwość zastosowania nowej okładziny ceramicznej o kolorze, fakturze oraz kształcie identycznym jak istniejąca, np. producenta Ceramika Przyborsk Sp. z o. o. strona: <http://www.przyborsk.pl> lub innego o równoważnych parametrach (wykonanie kształtek na wymiar wg wzoru). Ze względu na jakość efektu końcowego zaleca się aby wszystkie drobne ubytki okładziny uzupełniać oryginalną okładziną "z odzysku" natomiast całe płaszczyzny pozbawione oryginalnego wykończenia wypełniać nową ceramiką.
- Zamurować wtórnie wykonany otwór okienny na poziomie poddasza (lewa strona ryzalitu), cegłą na grubość jak i istniejący mur, wykończyć z zewnątrz kształtkami licowymi, jak na pozostałych fragmentach muru pruskiego.

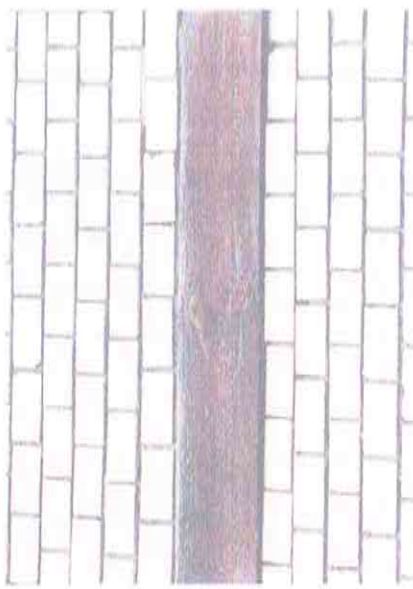
Fot. nr 7. Drobne uszkodzenia, spękania i ubytki kształtek, wtórne fugowania.

- Ubytki w kształtkach reprofiliować zaprawą **Multispachtel**, malowanie farbą epoksydową **Remmers EpoxyBS 3000** (kolor biały), zamknięcie na połysk żywicą poliuretanową odporną na UV, produktem Scheidel Eposilan Schutzlack 2K.

- Spoinowanie ceglanego szklonego wątku. - Usunięcie spoin na głębokość 2 cm. Ponowne spoinowanie produktem **Fugenmörtel TK**, w kolorze dopasowanym do istniejącej fugi.

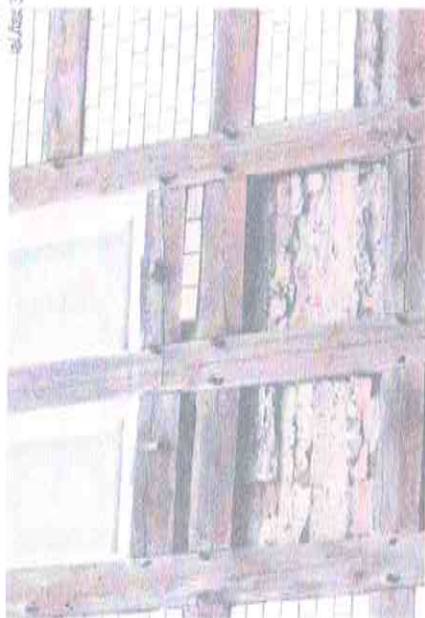
Fot. 8 Brak tynków na ciałych płaszczach muru, przykładowe obliczowanie pojedynczych kształtek pod belką podokienną

- Obluzowane ceramiczne kształtki licowe ręcznie zdemontować, oczyścić, przygotować do ponownego przemurowania.

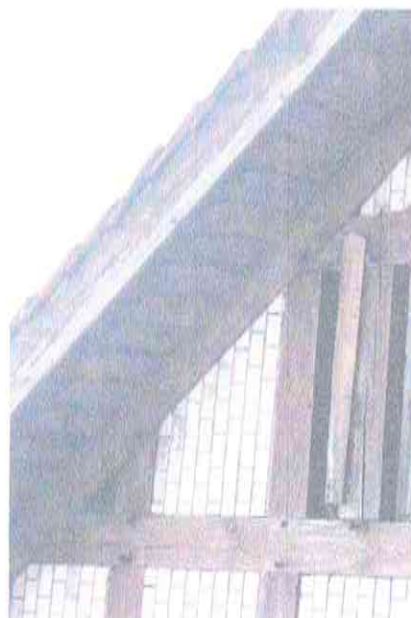
Deskowanie okapu dachu nosi ślady wcześniejszego długotrwałego działania wilgoci, odbarwione, miejscowo zbutwiałe. (Fot. nr 9).

Fot. nr 9. Zniszczone deskowanie okapu dachu.

- Usunąć elementy zbutwiałe deskowania okapu dachu, elementy zniszczone wykonać na zasadzie odtworzeniowej z nowego przesuszonego drewna budowlanego, zabezpieczonego środkami biobrońnymi, np. **Imprägniergrund plus**. Całość przeszlifować, zaimpregnować, scalić kolorystycznie farbą w kolorze palisander np. produktem **Deckfarbe**.

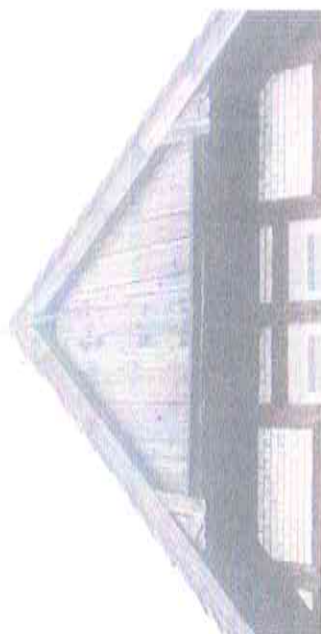
Deskowanie szczytu dachu - odbarwione, naturalnie zużyte. (Fot. nr 10).

Fot. nr 10. Naturalnie zużyta drewniana wypełniająca szczyt dachu.

- Wykonać renowację pionowych listew boazeryjnych wypełniających szczyt ryzalitu. Elementy zbutwiałe, splełane usunąć, uzupełnić braki na zasadzie odtworzeniowej, całość oczyścić, przeszlifować, zaimpregnować np. preparatem **Imprägniergrund plus**, scalić kolorystycznie farbą w kolorze palisander np. produktem **Deckfarbe**.

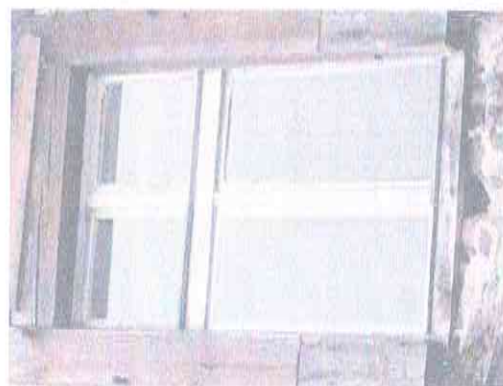
Fot. nr 11

Stolaria okienna drewnianej konstrukcji naturalnie zużyta, (prawdopodobnie wtórna) nieszczelna i wypaczona. Brak parapetów zewnętrznych i wewnętrznych - do wymiany odtworzeniowej. (Fot. nr 11).

Naturalnie zużyta stolaria okienna klatki schodowej.

- Wymiana zniszczonej stolarzki okiennej klatki schodowej na zasadzie odtworzeniowej. Nowa stolarzka wykonana z drewna, w konstrukcji zespolonej, malowanej w kolorze białym. Nowa stolarzka powinna zachować oryginalne podziały konstrukcyjne (skrajne okienne, ruchomy słupek), szerokości ślimienia, słupka. Przy montażu okna zachować istniejącą głębokość osadzenia okna w murze. Wykończenie okna od strony zewnętrznej.

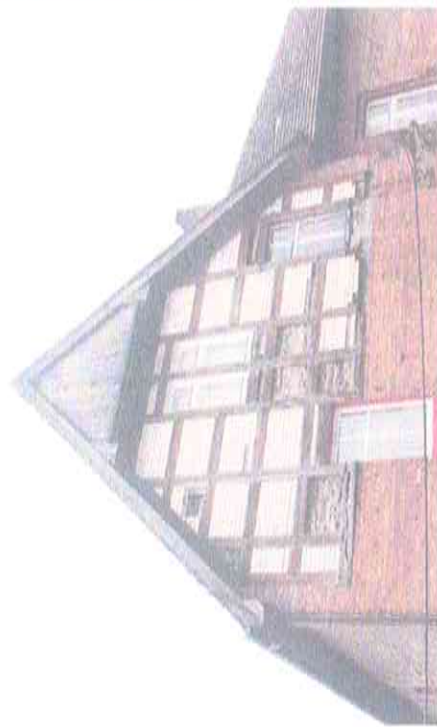
Szczyt w elewacji od strony podwórza wymagający przeprowadzenia pilnych prac remontowych.

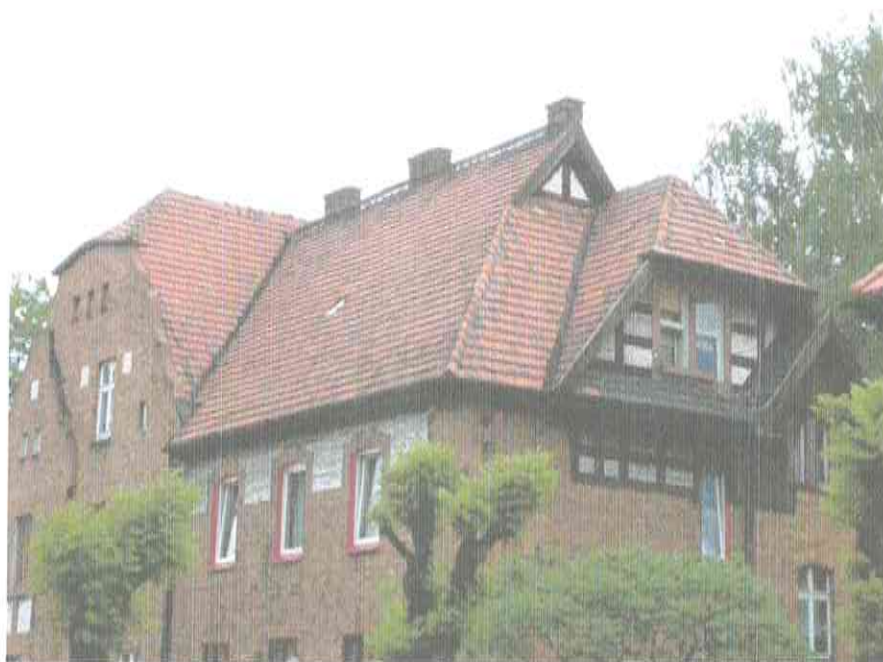
Fot. 4 - elewacja frontowa i boczna południowo-zachodnia z "pólszczytem",  
brak "powieki" na połaci dachu

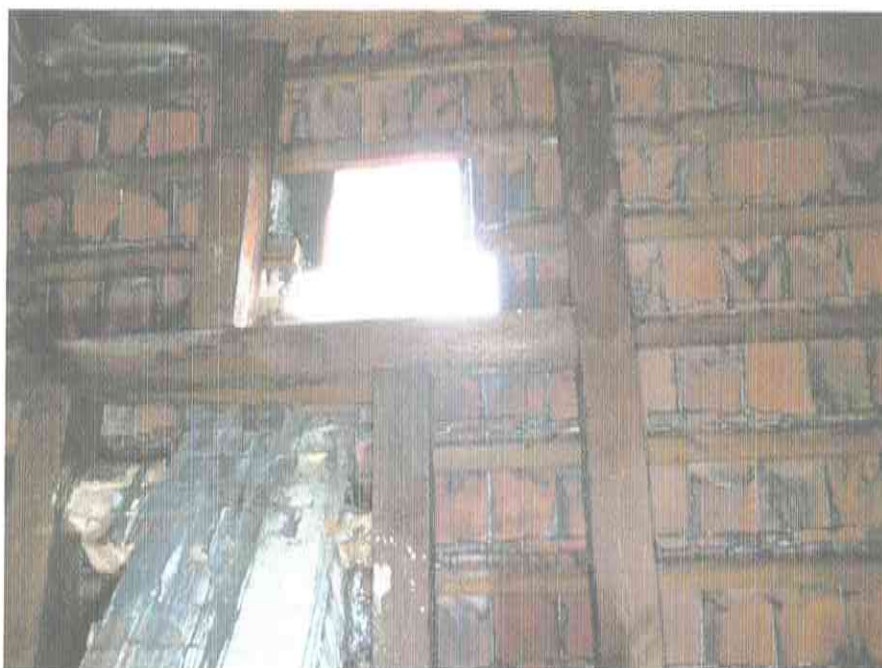
Fot. 8 - więźba dachowa - ubytek poszycia

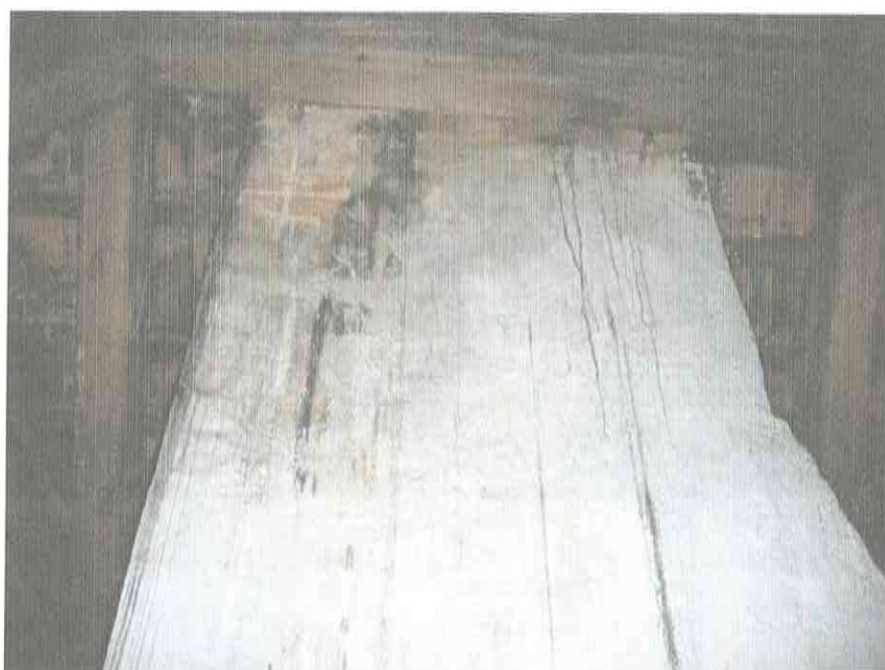
Fot. 10 - komin w przestrzeni poddasza - widoczne ubytki tynku i ślady po zalaniach
