<div>44-200 Rybnik, ul. Jankowicka 23/25 tel. 32/ 755-94-72, fax. 32/ 423-86-60 www.energosystemrybnik.pl</div></div>			
TYTUŁ RYSUNKU:		Rzut piwnicy	
TYTUŁ OPRACOWANIA:		PT remontu kotłowni olejowej	
NAZWA I ADRES OBIEKTU: Budynek usługowy przy ul. Szkolna 13A w Przegędzy			
INWESTOR: Zakład Gospodarki Mieszkaniowej, ul. Ligonia 5C, Czerwonka-Leszczyny			
FUNKCJA	IMIĘ I NAZWISKO	NR UPR.	PODPIS
PROJEKTOWAŁ	mgr inż. Witold Opaliński	1340/03/U/C	SKALA: 1:100
OPRACOWAŁ	mgr inż. Marcin Tatarczyk		NR RYS.: 2

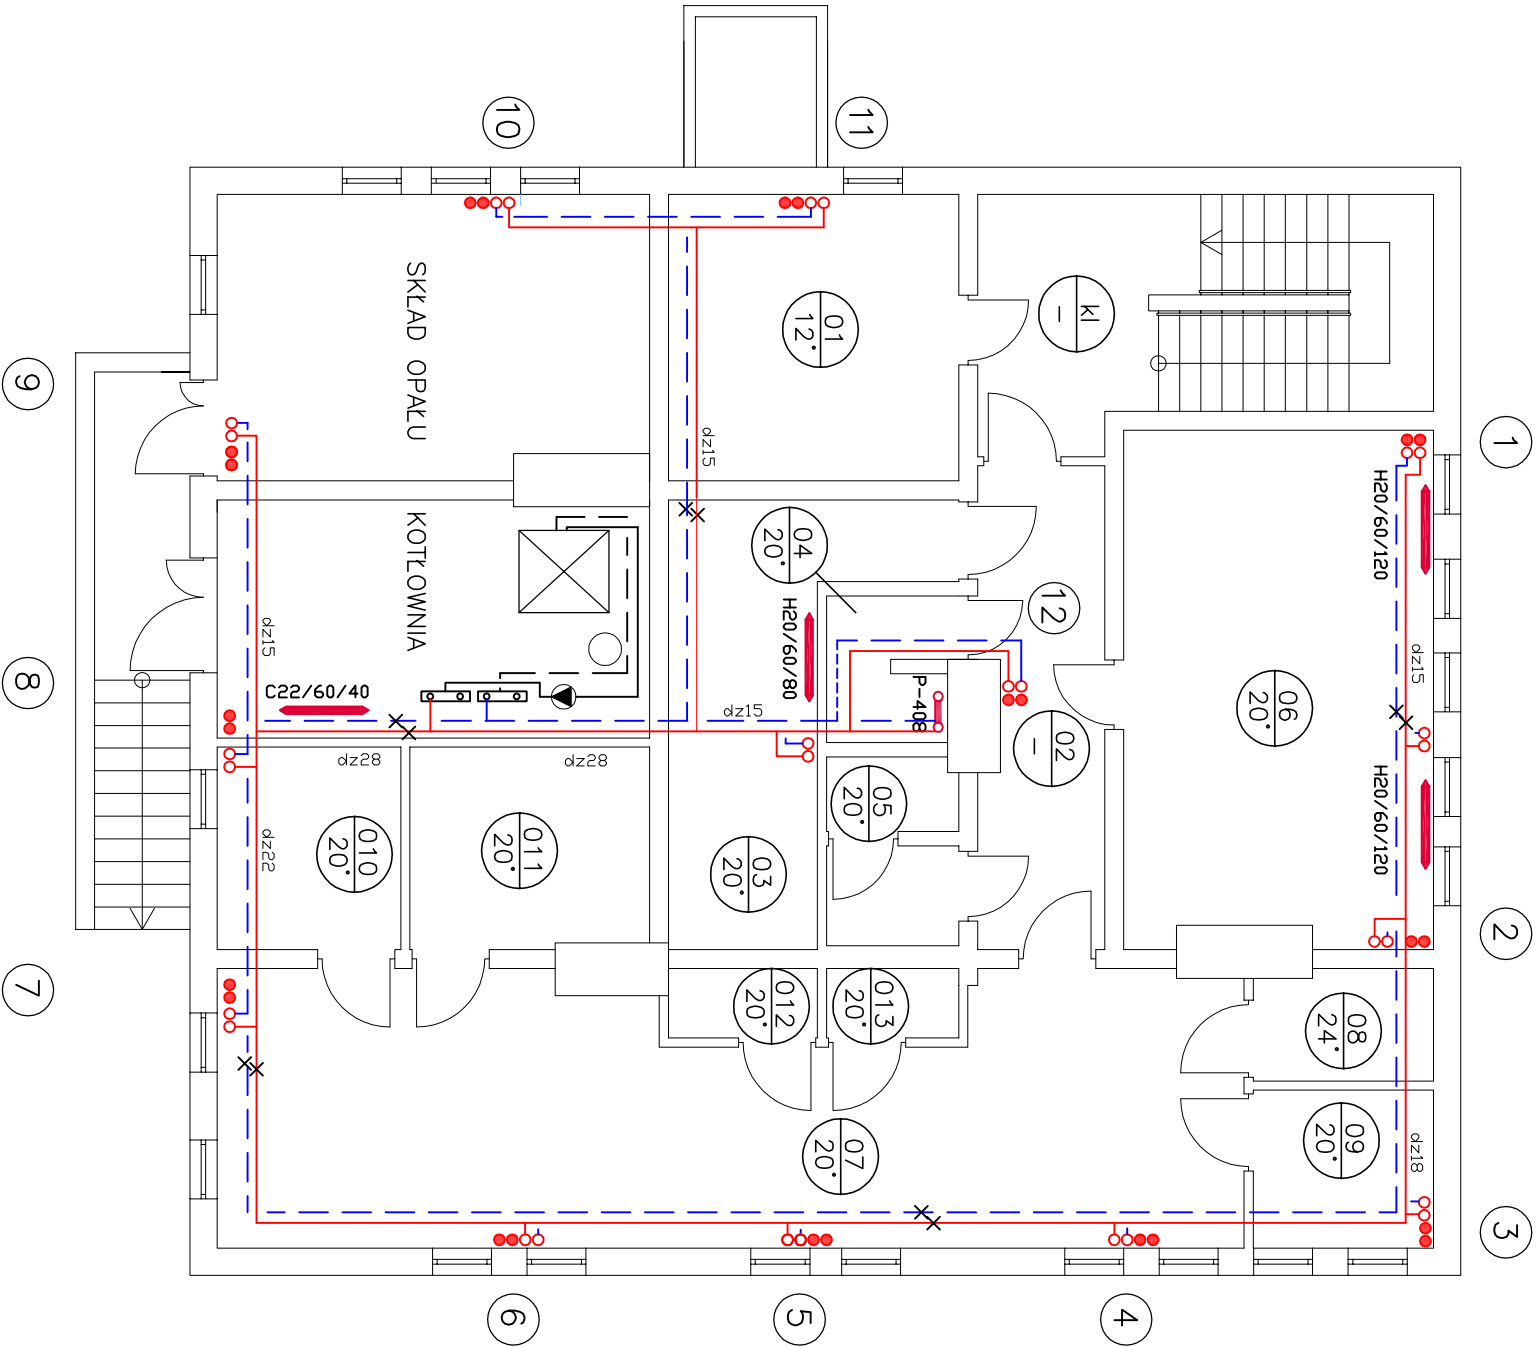
Rzut piwnicy - pomieszczenia przynależne do parteru i pozostałe pomieszczenia

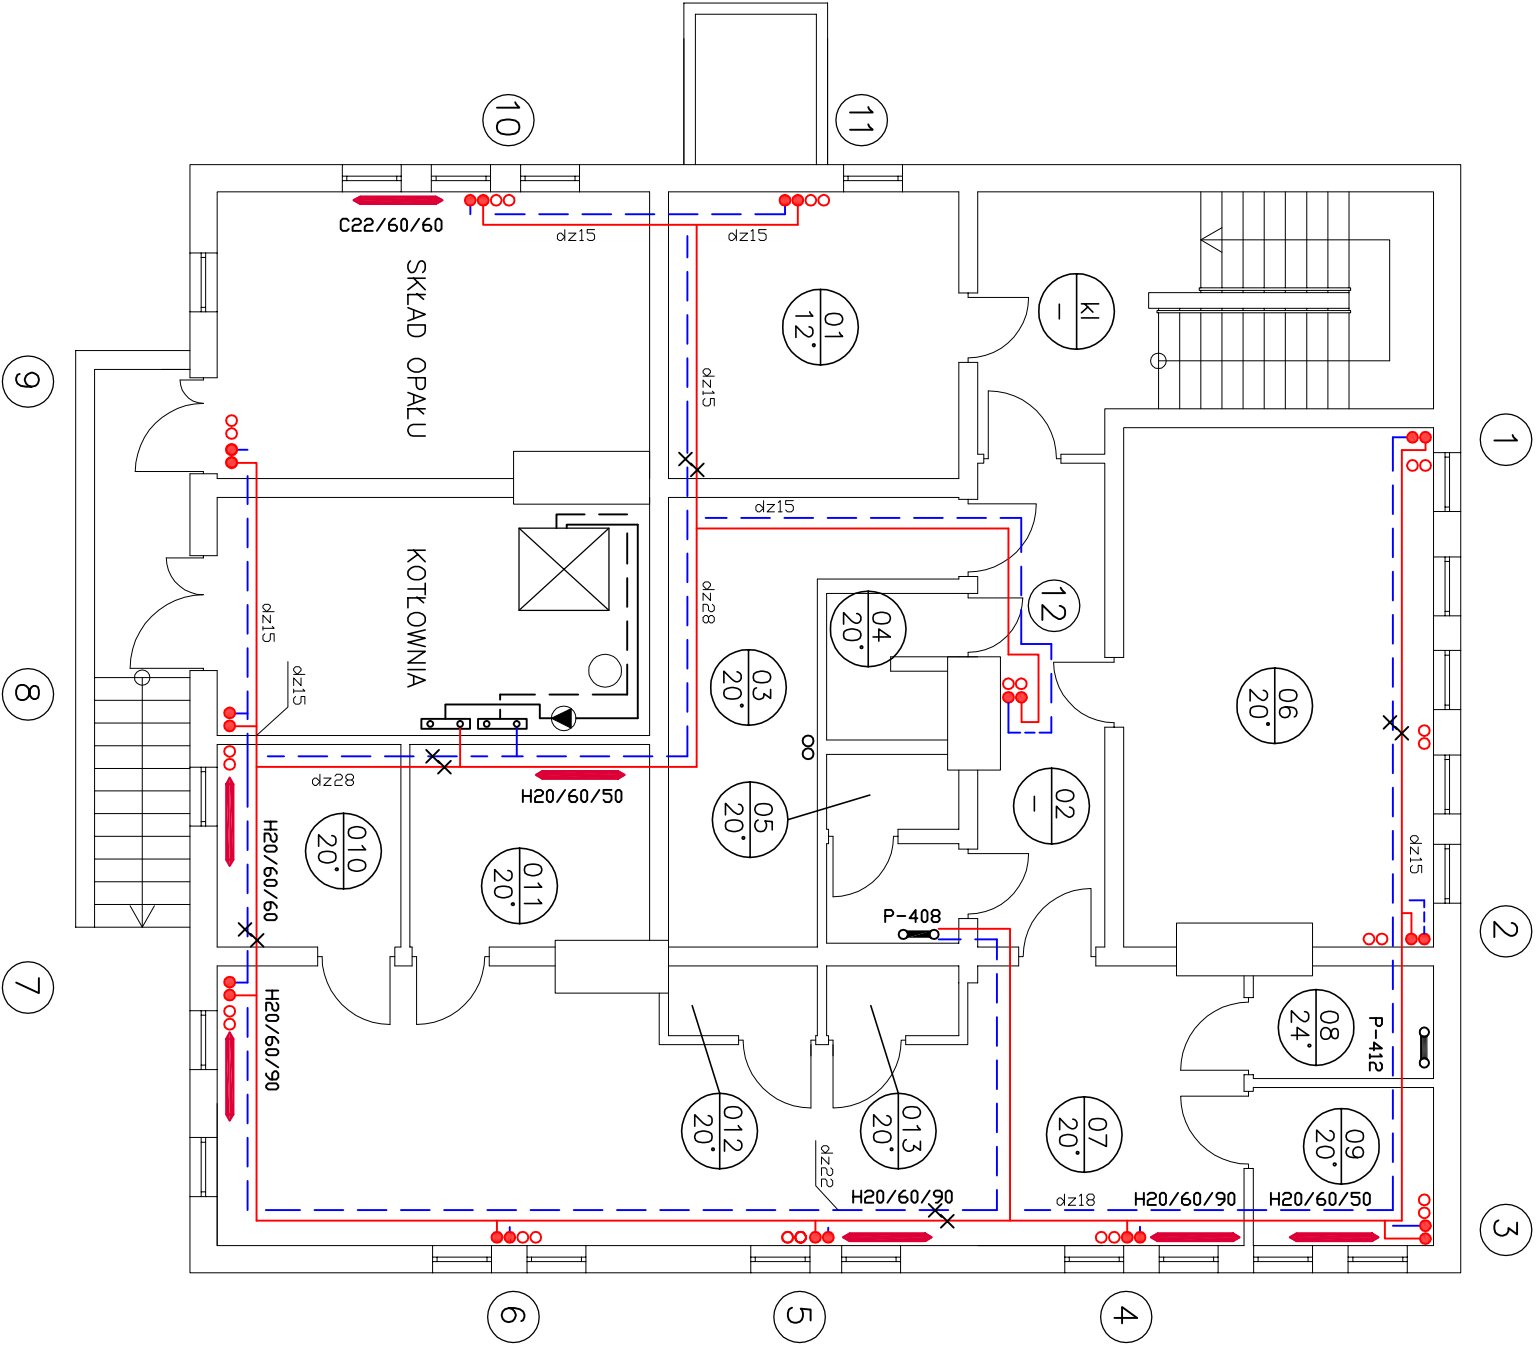
Rzut piwnicy - pomieszczenia przynależne do I piętra
